ANÁLISE DA FALHA DE PARAFUSOS CLASSE 10.9 UTILIZADOS EM GUINDASTE OFFSHORE

FAILURE ANALYSIS OF CLASS 10.9 BOLTS USED IN AN OFFSHORE CRANE

Rafael Gomes de Castro¹; Bárbara Ferreira de Oliveira²; Alessandro da Silva Rolin³;
Eduardo Atem de Carvalho⁴

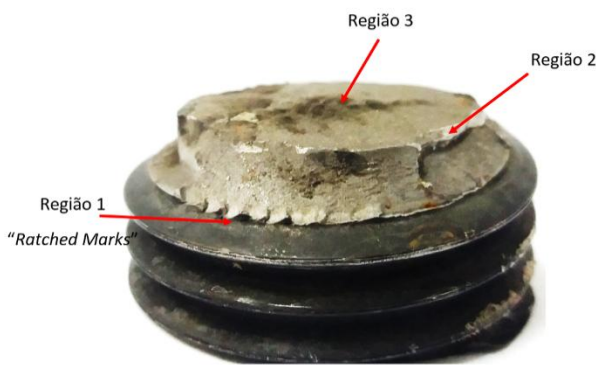
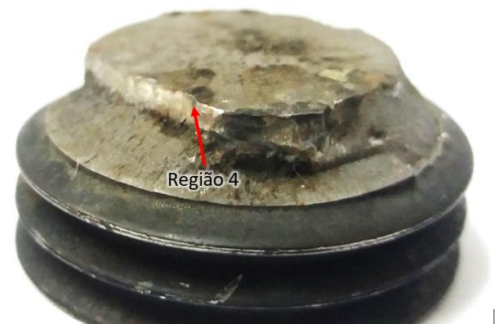
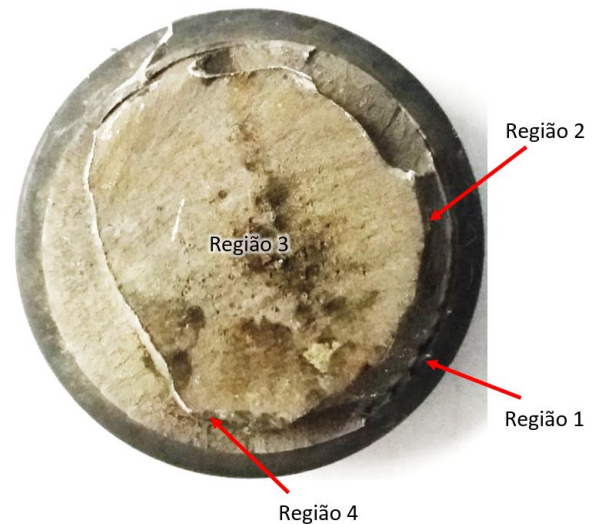
Figura 1 - Macrofractografia da fratura do parafuso 1

Nas Figuras 1, 2, 3 são apresentadas macrofractografias da fratura do parafuso 1 obtidas sob diferentes vistas. Na região 1, correspondente à raiz do filete, observou-se a presença de *ratched marks*, também chamadas de marcas de catraca. A existência dessas marcas indica alta concentração de tensão no local e também a presença de múltiplos sítios de nucleação da trinca e, portanto, que cada uma destas regiões deu origem à propagação de sua própria trinca de fadiga. Essa geometria também mostra que provavelmente o esforço principal foi de torção e que tal parafuso fazia conjunto com uma arruela também fraturada. O desaparecimento dessas marcas nas outras regiões é esperado, uma vez que essas trincas de fadiga se fundem para formar uma trinca de fadiga comum e maior. Também pode-se verificar que a trinca se propaga a uma orientação de aproximadamente 45°, característica do primeiro estágio de fadiga no qual a trinca se propaga ao longo de planos de alta tensão de cisalhamento.

Embora tenham sido encontrados sinais de que no parafuso 1 a nucleação das trincas se deu devido ao aperto excessivo, observou-se que sua propagação se deu por fadiga. Portanto, é provável que a causa raiz da falha tenha sido o aperto excessivo deste parafuso que desencadeou o rompimento por fadiga do parafuso 2.

existência de múltiplos sítios de nucleação de trinca. Através da geometria das marcas de catraca verificou-se que o material provavelmente sofreu esforço excessivo de torção devido uma operação indevida de aperto.

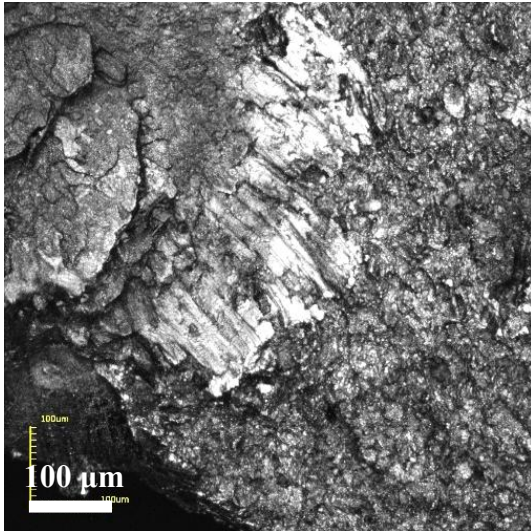
Na Figura 4 é mostrada uma microfractografia da região da região 4. Foi observada uma microtrinca e estrias. Como cada banda de estria corresponde à distância de progresso da trinca em um único ciclo de aplicação da carga e os espaçamentos entre as estrias da região 2 e 4 são diferentes, verifica-se que o parafuso foi submetido a diferentes cargas, sendo o espaçamento maior quando a carga efetuada é maior.

Figura 4 - Microfractografia da região 4 do parafuso 1 (microscópio confocal ótico a laser)

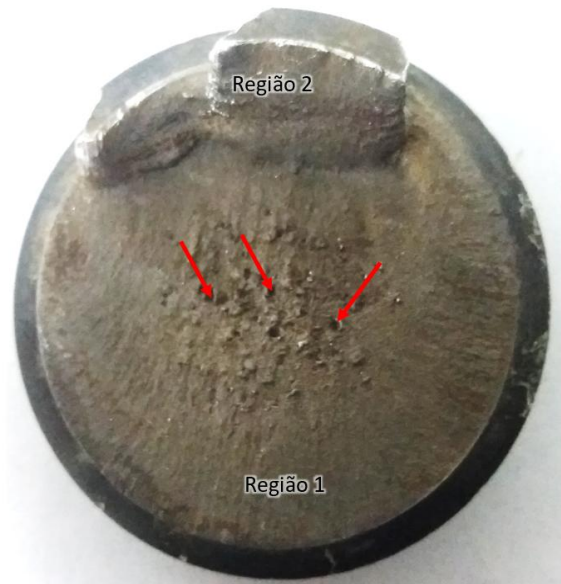
A macrofractografia do parafuso 2 é mostrada na Figura 5. Observa-se a presença de duas regiões da fratura, assinaladas como região 1 e região 2. Na região 1 é possível verificar a zona progressiva de fadiga devido à presença de marcas de praia características do segundo estágio da ruptura por fadiga em que ocorre o crescimento da trinca. Também foram encontradas cavidades no centro dessa fratura, onde provavelmente havia inclusões não metálicas que atuaram como concentradores de tensão no material. Ainda se verificou que foram assumidas diferentes frentes de propagação em razão da existência de múltiplos sítios de nucleação da trinca de fadiga. Após alcançar o tamanho crítico da trinca, a seção transversal remanescente tornou-se muito pequena para suportar as cargas impostas originando-se então a região 2, que corresponde ao estágio 3, no qual ocorre a fratura final do material. Como o tamanho da região equivalente à zona progressiva de fadiga é bem menor que a região do estágio 3, pode-se constatar que a tensão nominal aplicada foi baixa.

Figura 5 - Macrofractografia da fratura do parafuso 2

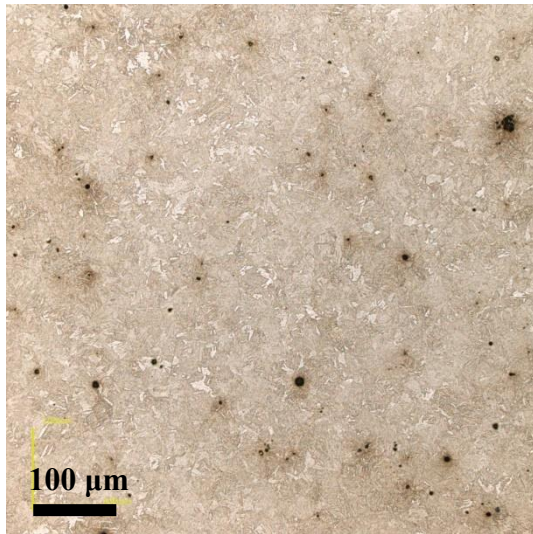
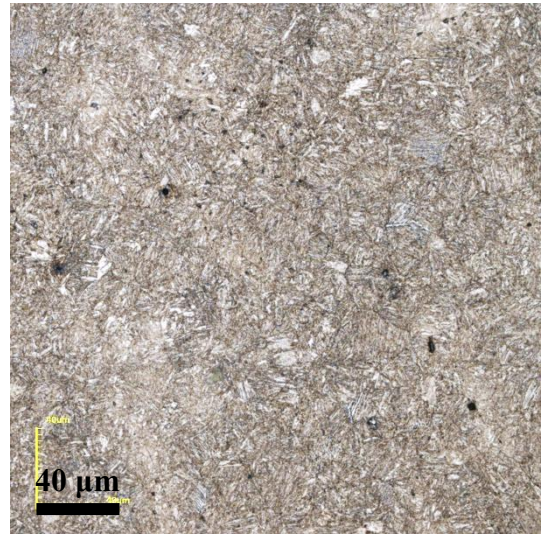
Figura 6 - Micrografia do parafuso 1

Nas Figuras 6 e 7 são apresentadas micrografias dos parafusos 1 e 2, respectivamente. Em ambos os casos, observa-se uma microestrutura martensítica com a presença de austenita retida (região clara) e inclusões não metálicas dispersas. Tanto a austenita retida como inclusões não metálicas são prejudiciais às propriedades mecânicas.

De acordo com Reed-Hill (1982), a quantidade de austenita retida depende da temperatura de austenitização e do tempo de permanência da têmpera, que afetam diretamente o tamanho de grão da austenita primária, mas também do meio de resfriamento, dos elementos de liga e do teor de carbono do aço. Um tratamento térmico de revenido feito de forma eficaz deveria transformar essa fase no constituinte bainita, mas o tempo total para que esta transformação se complete é grande e o aumento do tempo do tratamento de revenido pode ser deletério devido ao crescimento das partículas de cementita (CALLISTER JR., 2008; VOORT, 1991). Dessa forma, uma alternativa seria efetuar um tratamento subzero.

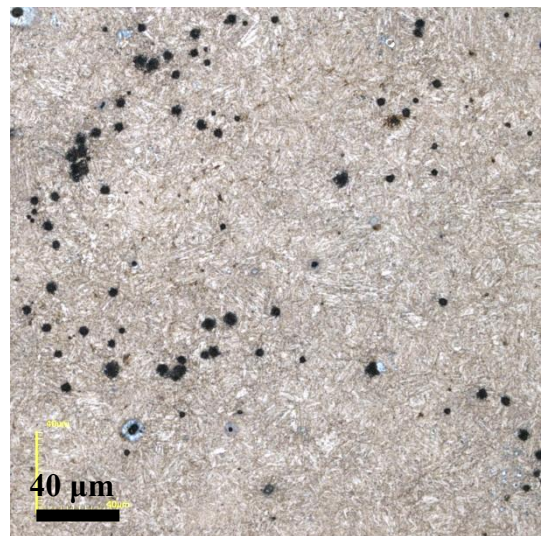
Figura 8 - Micrografias do parafuso 2

Já a presença de inclusões não metálicas reduz a resistência à fadiga dos aços (ATKINSON; SHI, 2003). Embora a análise da composição química não indique a presença de elementos prejudiciais em excesso, foi evidenciado na análise microestrutural que o parafuso 2 apresenta uma concentração de inclusões maior em relação ao parafuso 1, conforme pode ser observado na Figura 8. Esse resultado é condizente com o aspecto de fratura encontrado anteriormente, uma vez que foram encontradas cavidades relativamente grandes na superfície de fratura que indicavam a nucleação de trincas na interface entre partículas e a matriz martensítica. Sendo assim, é provável que essas inclusões não metálicas que deram origem à trinca sejam grandes devido ao tamanho da cavidade deixada e porque, segundo Atkinson e Shi (2003), inclusões de óxidos que apresentam tamanhos maiores que 20 µm são sítios potenciais de nucleação de trincas.
