ISSN: 1984-3151

PREVENÇÃO E CONTENÇÃO DE PROCESSOS EROSIVOS CAUSADOS PELA EXPANSÃO URBANA NO MUNICÍPIO DE BELO HORIZONTE - MINAS GERAIS

PREVENTION AND CONTENTION OF EROSION PROCESS CAUSED BY CITY EXPANSION IN BELO HORIZONTE - MINAS GERAIS

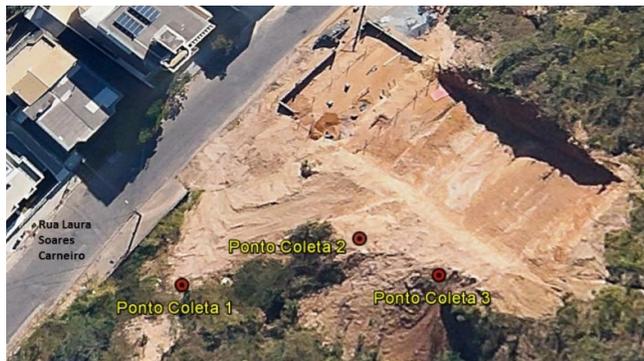
No dia 21, a temperatura se manteve entre os 25° C e 28° C, além de não ter ocorrido precipitação acumulada (INMET, 2014). Foram demarcados três pontos para a coleta do solo (FIG. 1), em que foram retiradas três amostras, em cada ponto, com o auxílio de um trado, com profundidades variando da superfície aos 45 cm, para que se obtivesse grau de variabilidade. Normalmente, a amostra mais superficial do perfil do solo contém um maior teor de matéria orgânica, sendo que o teor de material inorgânico vai aumentando, de acordo com a profundidade. No dia 29, a temperatura se manteve entre os 25° C e 28° C, além de não ter ocorrido precipitação acumulada (INMET, 2014).

Figura 1: Localização dos pontos de coleta do solo
Fonte: GOOGLE EARTH (Adaptado), 2011.

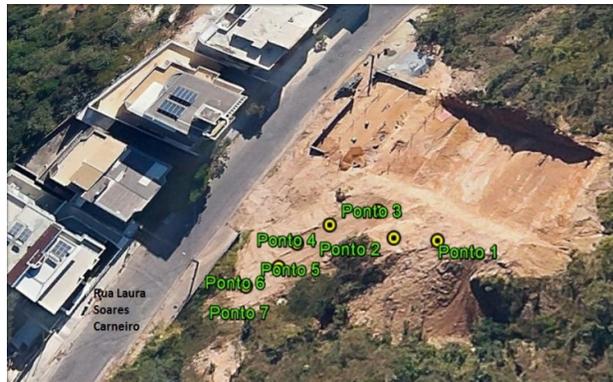
Foi realizada a medição da erosão em si com o auxílio de uma trena, dividindo-a em seis áreas de 5 m² e marcando-se sete pontos, onde a profundidade em cada ponto foi demarcada, para que fosse gerada a localização do processo erosivo propriamente (FIG. 2).

Figura 2: Localização dos pontos para medição
Fonte: GOOGLE EARTH (Adaptado), 2011.

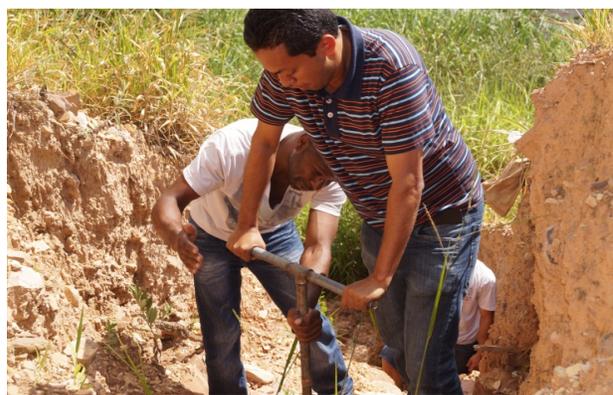
Foram utilizados o trado Holandês (FIG. 3) e sacos plásticos para a retirada e acondicionamento do solo. A medição da área de estudo foi realizada através de trena, e o GPS foi utilizado para a demarcação das coordenadas e as respectivas elevações dos pontos de coleta (FIG. 4). O GPS foi configurado no DATUM WGS84, pois os pontos coletados foram amostrados através do *Google Earth*, que utiliza este mesmo DATUM.

Figura 3: Coleta e acondicionamento de solo, com o auxílio do trado e saco plástico

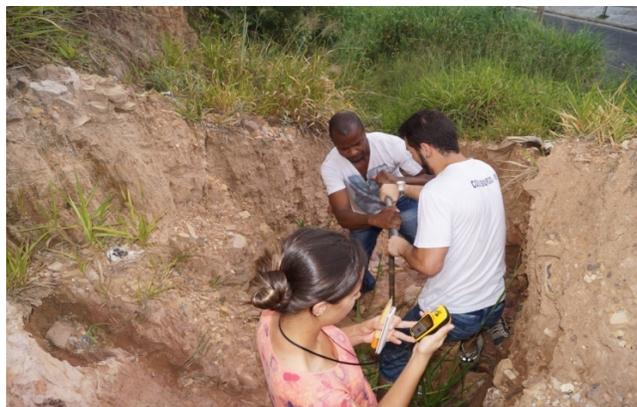
Figura 4: Coleta das coordenadas UTM e elevações através do GPS

Os programas *Google Earth* e *ArcGIS* foram utilizados com o propósito de localizar e georreferenciar as informações obtidas através do GPS, como coordenadas UTM e elevação. O *ArcGIS* também foi utilizado no processamento dos dados e na confecção de mapa.

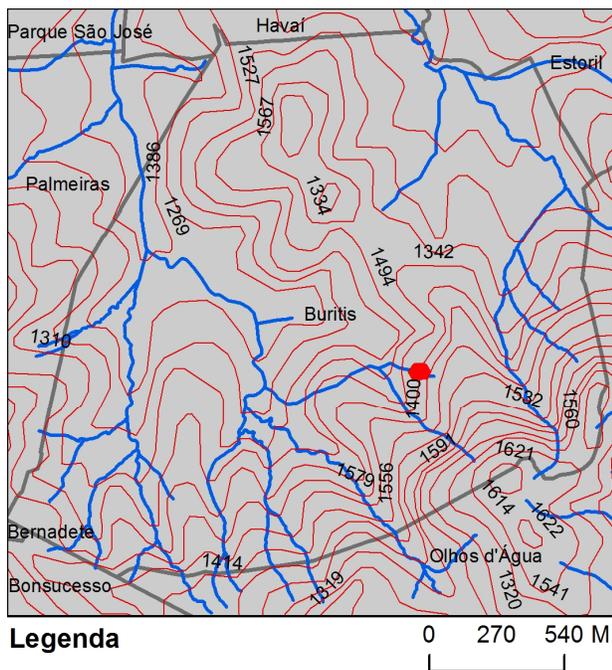
A área estudada encontra-se no bairro Buritis (FIG. 5), na região Oeste de Belo Horizonte, dentro da Bacia do Ribeirão Arrudas.

Figura 5: Localização da área de estudo
Fonte: IBGE (Adaptado), 2014.

No mapa, foram adicionadas curvas altimétricas para mostrar a declividade da região, além das redes de drenagem, pois foi verificado que há uma drenagem a montante da área de estudo que, somada à alta declividade, influencia de forma intensa a velocidade de escoamento superficial da água, esta resultante da precipitação, não permitindo que ela infiltre e faça a recarga de cursos hídricos, causando grande susceptibilidade à erosão hídrica. A área em estudo encontra-se a aproximadamente 1400 m de altitude, com as curvas altimétricas indo de 20 em 20 m.

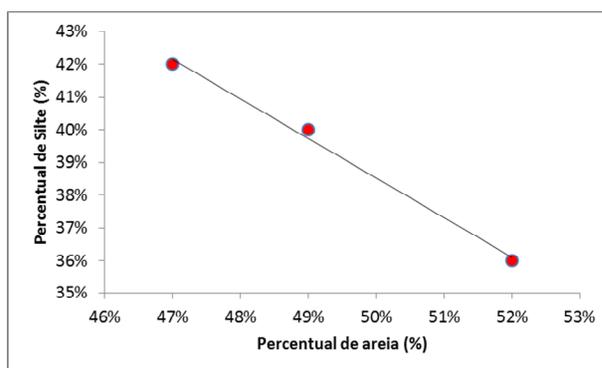
Ao se analisar os dados, com o auxílio do programa *Microsoft Excel*, foi possível dimensionar a percentagem de silte sabendo, inicialmente, a percentagem de areia (FIG. 6). Assim, é mostrado que quanto maior for a percentagem de silte, menor será a percentagem de areia.

Figura 6: Diagrama de dispersão dos componentes do solo
