**RECUPERAÇÃO DA ÁREA DEGRADADA D PLANEJAMENTO
AMBIENTAL DO PARQUE GENTIL DINIZ – CONTAGEM/MG
RECOVERY OF DEGRADED AREA AND ENVIRONMENTAL PLANNING OF
GENTIL DINIZ PARK – CONTAGEM/MG**

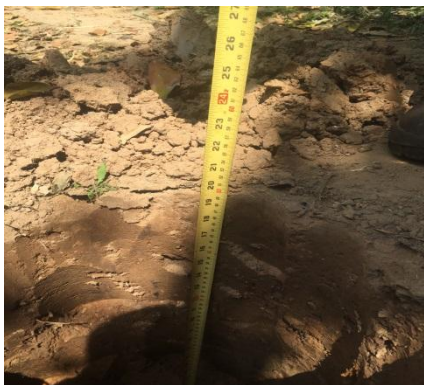
Figura 4 - Cova aberta manualmente para plantio das espécies arbóreas
Fonte - Próprio autor (2015)

No projeto piloto, as covas tinham uma profundidade de aproximadamente 10 cm, o que não causa nenhum dano direto ao desenvolvimento das mudas, porém, segundo Martins (2013), quanto maior o tamanho da cova, melhor o crescimento inicial das mudas (Figura 4).

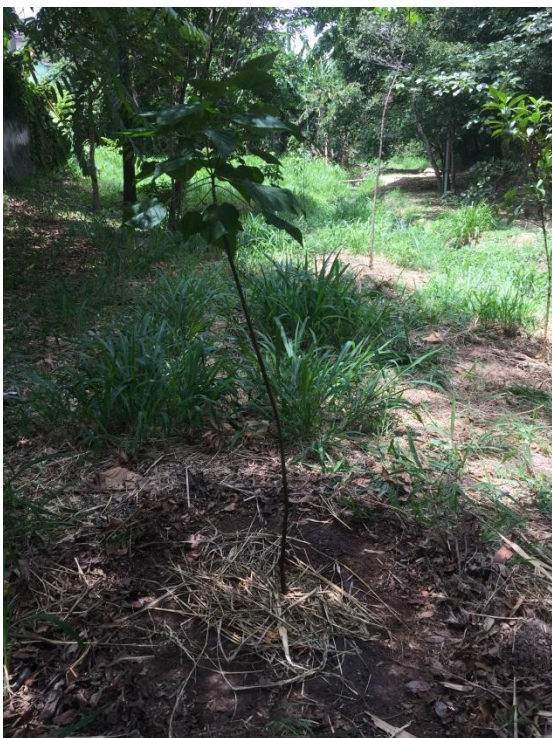
Figura 5 - Plantio e posicionamento das mudas de forma aleatória as margens do Córrego das Acácias no Parque Gentil Diniz- Contagem/MG
Fonte - Próprio autor (2015)

Outra mudança, em relação ao projeto piloto, foi o modelo de plantio. Inicialmente foi seguido um padrão, intercalando pioneiras e não-pioneiras e com um espaçamento fixo; nesse novo plantio, foi utilizado o plantio aleatório (Figura 5), uma vez que, segundo Martins (2013), a disposição das mudas sem espaçamento definido baseia-se na ideia de regeneração natural, a qual não obedece a nenhum tipo de espaçamento pré-determinado.

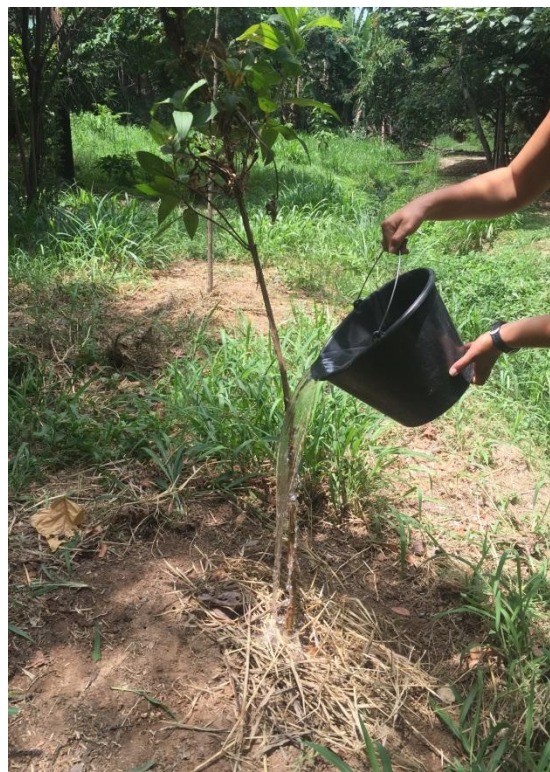
Figura 6 - Irrigação e Limpeza do coroamento realizado ao redor das mudas de espécies arbóreas
Fonte - Próprio autor (2015)

O monitoramento das espécies foi realizado ao longo do presente projeto, contemplando neste: altura da muda, diâmetro do caule e número aproximado de folhas, além da irrigação e limpeza do coroamento para evitar o crescimento de gramíneas (Figura 6).

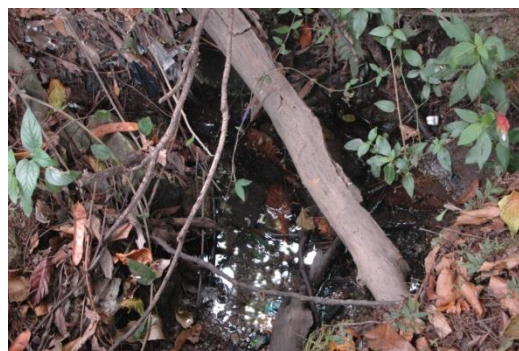
Figura 9 - Situação da nascente I: nascente com geomorfologia de olho d'água em 11/11/2015
Fonte - Próprio autor (2015)

A primeira nascente - Nascente I (Figura 9), de localização geográfica 19°55.258"S; 44°05.263"W foi confirmada no momento de cadastramento e classificada como nascente, o que significa que o afloramento em questão possui perenidade ainda que em tempos de seca. Devido ao fato dessa apresentar afloramento único, ela apresenta forma pontual e geomorfologia de olho d'água. No momento de cadastro, constatou-se que a mesma apresenta aspecto limpo, ou seja, estava livre de resíduos, com condição natural e forma canal em seu leito. O uso da nascente é de manutenção do corpo hídrico e na ocasião do registro a sua vazão foi constatada como "pouca", o que dependendo da época, períodos secos ou chuvosos, pode mudar.

A Figura 9 mostra a Nascente I durante o cadastro e é possível observar o ponto de afloramento, confirmando sua forma pontual.

As duas nascentes encontradas no parque necessitam de preservação no entorno, sendo que a Nascente I encontra-se em melhor estado de conservação e com maior vegetação no entorno se comparado a Nascente II.

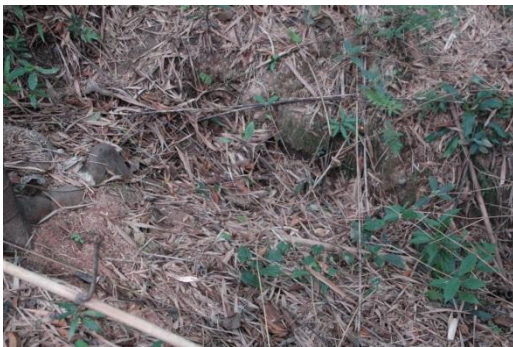
Figura 10 - Situação da nascente II: olho d'água seco em 11/11/2015
Fonte - Próprio autor (2015)

A segunda nascente - Nascente II (Figura 10), de localização geográfica 19°55.166"S; 44°05.270"W, não foi confirmada como nascente, não sendo então aceita pelo Código Florestal, porém, pelas características da área, tais como o canal formado e falta de vegetação onde possivelmente é o curso, esta foi considerada no estudo, uma vez que a mesma pode ser um olho d'água, o qual pode ser intermitente. Para a confirmação da mesma, fez-se necessária a verificação nos períodos chuvosos. Por ter essa

possível característica intermitente, o seu uso foi classificado como harmonia paisagística. A não presença da nascente durante o cadastro impossibilitou a constatação de alguns dos itens da ficha, como forma, aspecto e condição.

A Figura 10 deixa em evidência o não afloramento durante a visita, porém a presença de um canal e ausência de vegetação neste.
